石家庄市无极县天泽鑫珍珠棉厂 “11·12”较大爆炸事故调查报告

2020年11月12日17时58分，无极县天泽鑫珍珠棉厂发生爆炸事故，造成8人死亡，直接经济损失约为609.58万元。

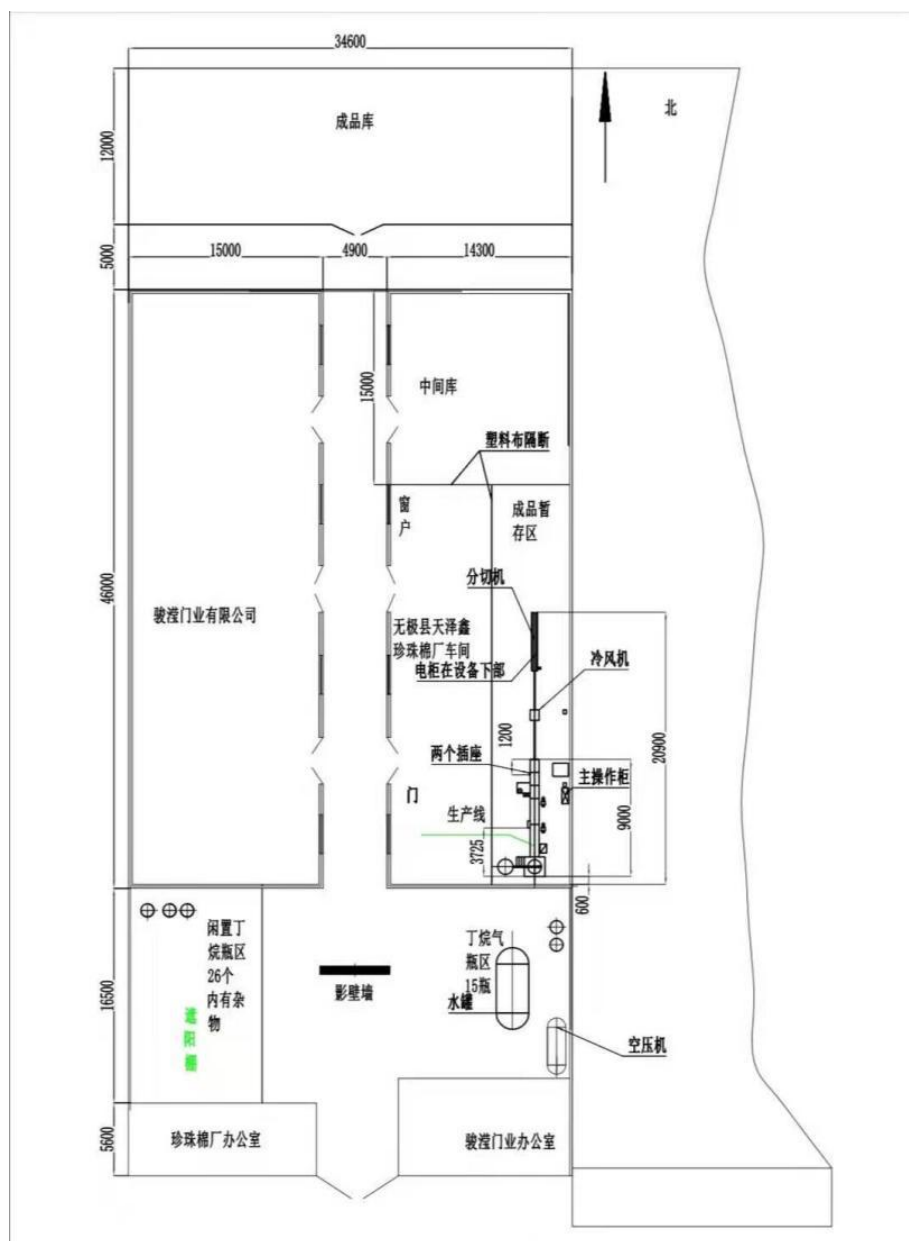
图 1 天泽鑫珍珠棉厂平面示意图

空瓶。在车间内部东南侧南北走向安装珍珠棉生产设备 1 套；车间内用方木和塑料布搭建了隔断，作为生产区和成品中间库。（图 1）。

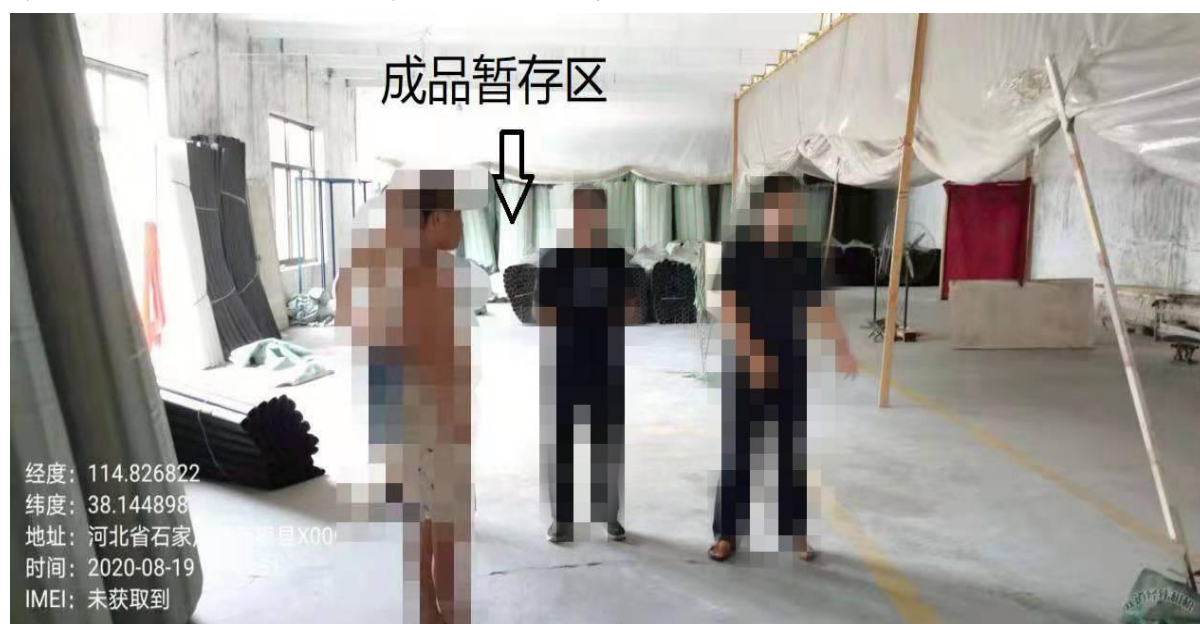
图3 事故发生前成品暂存区照片

爆炸造成天泽鑫珍珠棉厂生产车间内原安装于挤出机北侧3m处冷风机下方的鼓风机被冲击波推至挤出机中部东侧，原放置在挤出机机尾北侧约6米处的分切机被冲击波推至挤出机机尾东侧。

综上分析，爆炸的主要区域位于天泽鑫珍珠棉厂车间东西方向

中线以北，南北方向中线以东，即车间北侧偏东成品暂存区（图3）。

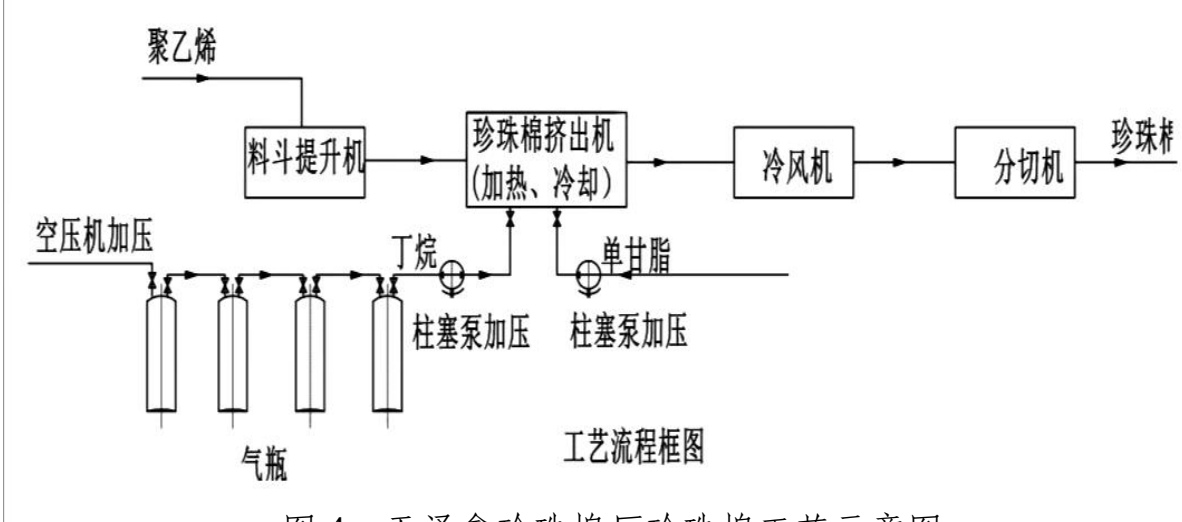
图 4 天泽鑫珍珠棉厂珍珠棉工艺示意图

经查，天泽鑫珍珠棉厂用聚乙烯为原料、丁烷为发泡剂生产珍珠棉。生产工艺是将聚乙烯颗粒等原料搅拌后，通过提升料斗加入到挤出机内，经挤出机内螺杆混合、塑化熔融均化，与高压泵注入的丁烷和单甘酯在适宜的温度条件下充分接触、混合、均化，经定径装置吹胀、冷却定径、剖开、展平后切割成定型产品（图4）。丁烷在珍珠棉生产过程中只用于物理发泡，不发生化学变化，高压液态注入挤出机，在挤出机内与物料混合，挤出后在物料中迅速气化起到发泡作用。丁烷气体在生产过程中部分扩散

到车间，部分残存在珍珠棉产品中并缓慢释放。扩散的丁烷气体部分由挤出机上部的抽风装置收集，通过废气排风管道至环保设施净化处理后排入大气；部分由门窗扩散。因丁烷气体密度大于空气，容易在溢出和缓释的区域聚集，与空气形成爆炸混合气体。

组织开展珍珠棉及同类型企业安全生产专项治理，深入排查摸清底数，严格专项治理标准。珍珠棉及同类型企业必须配备主机开启与环保排风启动联锁装置，确保生产过程中生产区域始终保持负压抽风状态；产品暂存区和存放区等丁烷等易燃易爆气体缓释区域，必须在建筑物墙体下部设置排风装置，排风管道并入环保废气处理系统；生产厂房、作业场所电气设备应符合《建筑设计防火规范》《爆炸危险环境电力装置设计规范》等国家标准和行业标准要求；在丁烷钢瓶存放区以及珍珠棉生产、存放区域必须设置可燃气体报警装置；丁烷加压推进采用氮气。通过一系列措施，切实提高珍珠棉及同类型企业本质安全水平，防范同类事故再次发生。

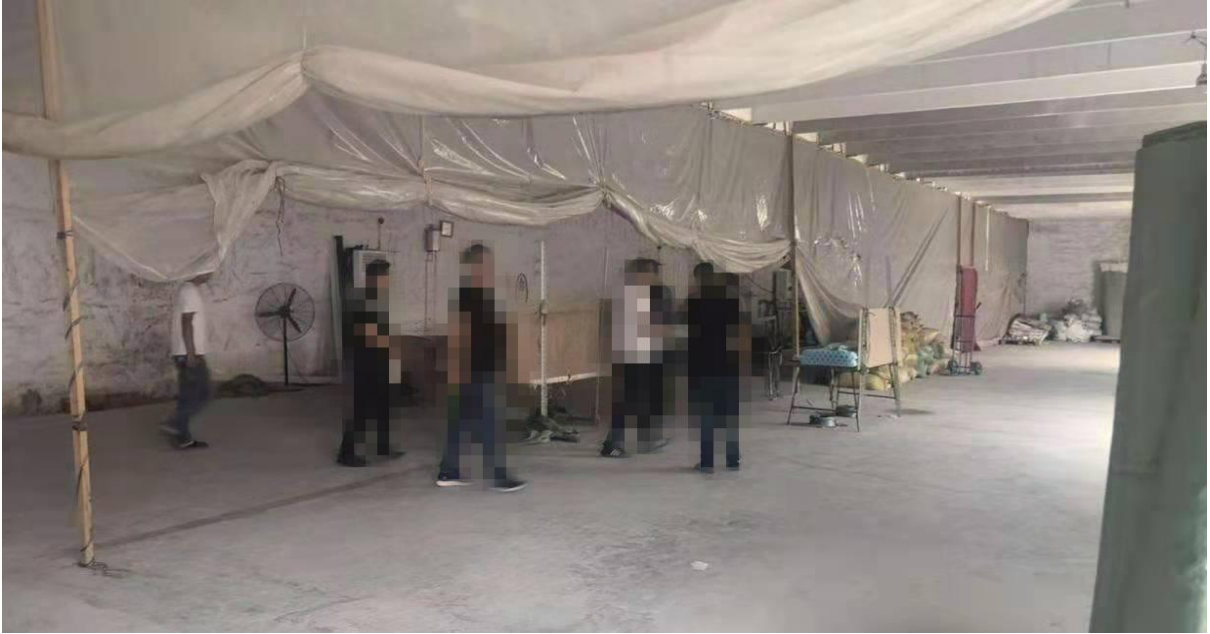
图 5 事故发生前塑料隔断照片

天泽鑫珍珠棉厂生产车间南北长 46m，东西宽 14.3m。在车间内北墙向南 15m 处设置了塑料布隔断，作为产品中间库，面积约 214 m²。在车间东墙向西 6m 处，沿南北走向自南墙至北侧 15m 隔断处，用方木和塑料布搭建了隔断，隔出的区域为生产区，面积约 443 m² (图 5)。在生产区内，自车间南墙向北 0.6m 至 9.6m 处，自南向北设置了挤出机 (图 6)；挤出机北侧 3m 处设置风冷机，风冷机宽度 0.4m；风冷机北侧 3m 设置分切机，分切机长度约 2.5m；分切机北侧紧邻包装平台；包装平台北侧 12.5m 处至北侧隔断处为产品装袋和暂存区。
